Restauration collective des terrasses de montagne

Érosion des terrasses agricoles de montagne

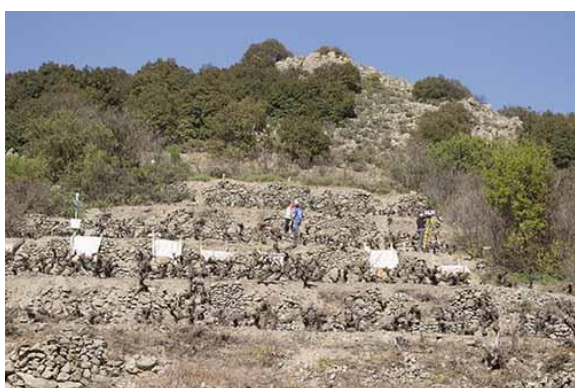
Site experimental. Crédits RE-CARE

Dans le cadre du projet, une [expérimentation](#) a également été menée dans un vignoble en terrasses à Alona (1300 mètres d'altitude) pour suivre l'érosion des terrasses dégradées et de celles qui sont entretenues. Sur la base de mesures effectuées sur deux ans (décembre 2015 - novembre 2017), l'érosion des terrasses réhabilitées était 3,8 fois moins importante que celle des sections de terrasses qui s'effondraient.
